NOTE TECHNIQUE

N° 40 - D

**DS**

### **Modifications sur bloc hydraulique de commande de changement de vitesses et d'embrayage**

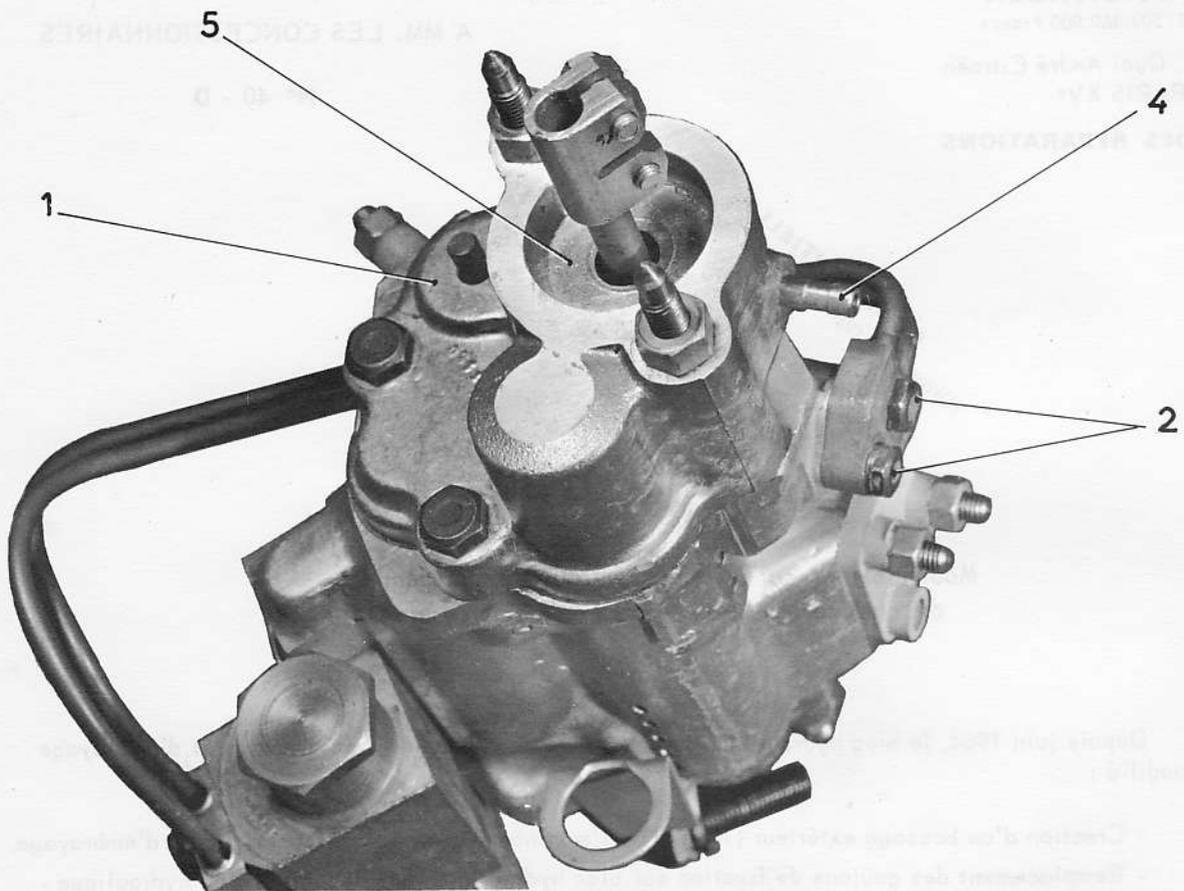
Fig. 1

- Création d'un bossage extérieur (1 fig. 1) à l'emplacement de la commande à main d'embrayage.
- Remplacement des goujons de fixation sur bloc hydraulique du faisceau " Bloc hydraulique - Correcteur de passage des vitesses " par des vis (2 fig. 1).
- Fixation du couvercle avant (3 fig. 2) en 6 points au lieu de 4.
- Montage d'un tube d'écoulement de fuite (4 fig. 1) sur couvercle AR.
- Adjonction d'un voile (5 fig. 1) dans le passage du tiroir de présélecteur.
- Suppression du joint entre chemise et tiroir de présélecteur.
- Adjonction d'un joint torique (6 fig. 3) entre chemise de commande à main d'embrayage et couvercle AR.
- Butée de pistons de commande automatique d'embrayage en acier (au lieu d'aluminium) montée « glissante » dans la chemise.
