NOTE TECHNIQUE

N° 85 - D

DS 21 (DX - DJ) - DS 19 a (DY - DL)

Culbuterie

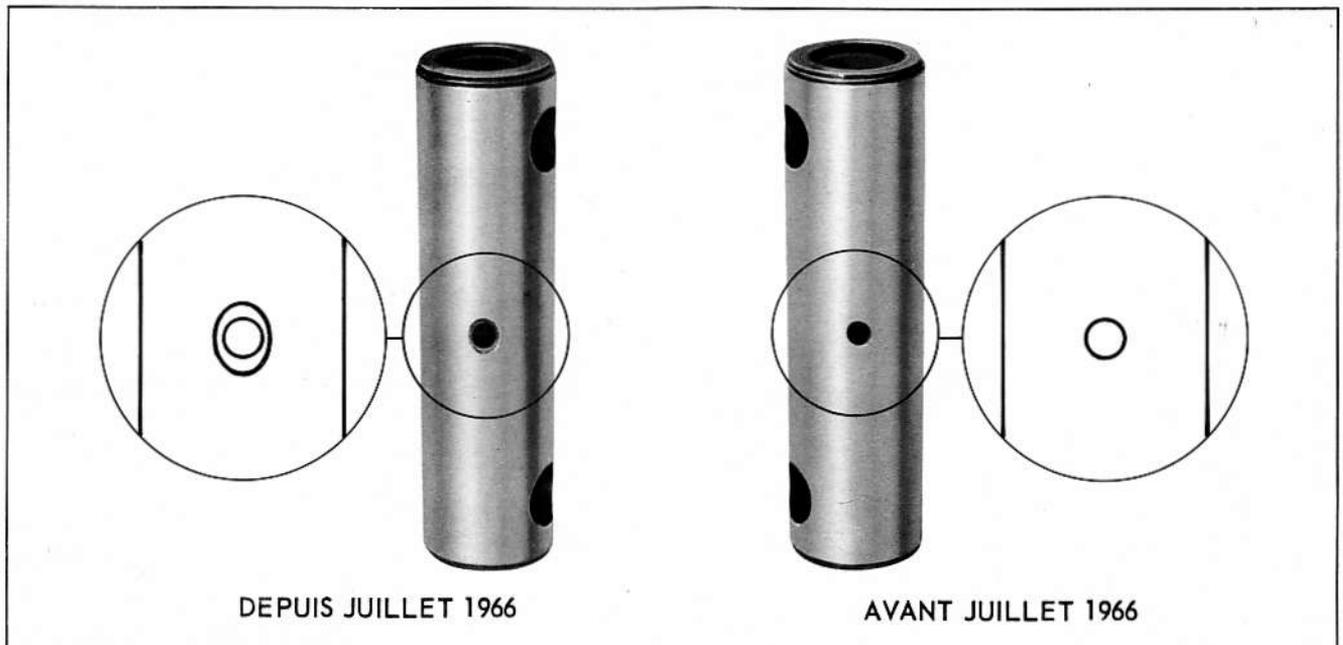
Depuis Juillet 1966, les axes de culbuteurs d'échappement sont modifiés : les trous de graissage du coussinet de culbuteur ont un chanfrein.

Sur les nouveaux axes, les trous de graissage paraissent légèrement ovales, alors qu'ils paraissaient ronds sur les axes anciens modèles.

Seuls les nouveaux axes doivent être employés.
