NOTE TECHNIQUE

N^o 105 - D

VEHICULES «D» TOUS TYPES

Lanterne arrière

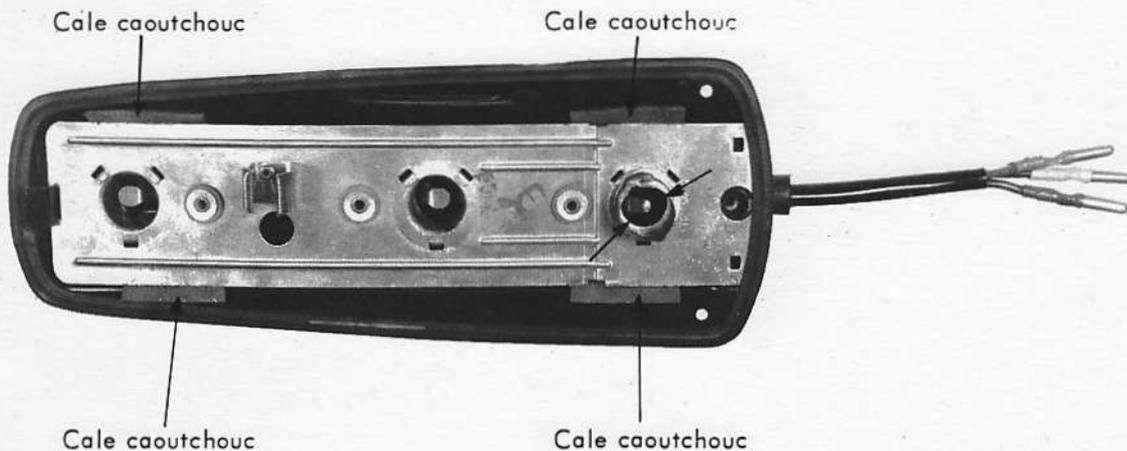
Depuis Février 1967, la plaque laiton de support de douilles de lampes de lanterne arrière est calée par des languettes en caoutchouc pour éviter les vibrations.

Le jeu entre les culots de lampes et les douilles a été réduit.

- 1^o) Placer entre le socle de lanterne AR et la plaque laiton quatre cales de caoutchouc de 2 mm d'épaisseur environ (prises dans de la feuille anglaise) de 10 mm de large et 35 mm de long. Engager ces cales comme indiqué sur la figure de façon à mettre la plaque laiton en contrainte.
- 2^o) Resserrer la douille de la lampe d'éclairage de plaque de police en appuyant suivant l'axe indiqué par les flèches sur la figure (axe perpendiculaire à celui des rainures de fixation du culot de lampe).

La lampe ne doit pas bouger une fois mise en place.
