NOTE TECHNIQUE
à MM. les CONCESSIONNAIRES
N° 684

ID. 19

SUPPORT DE CONJONCTEUR-DISJONCTEUR

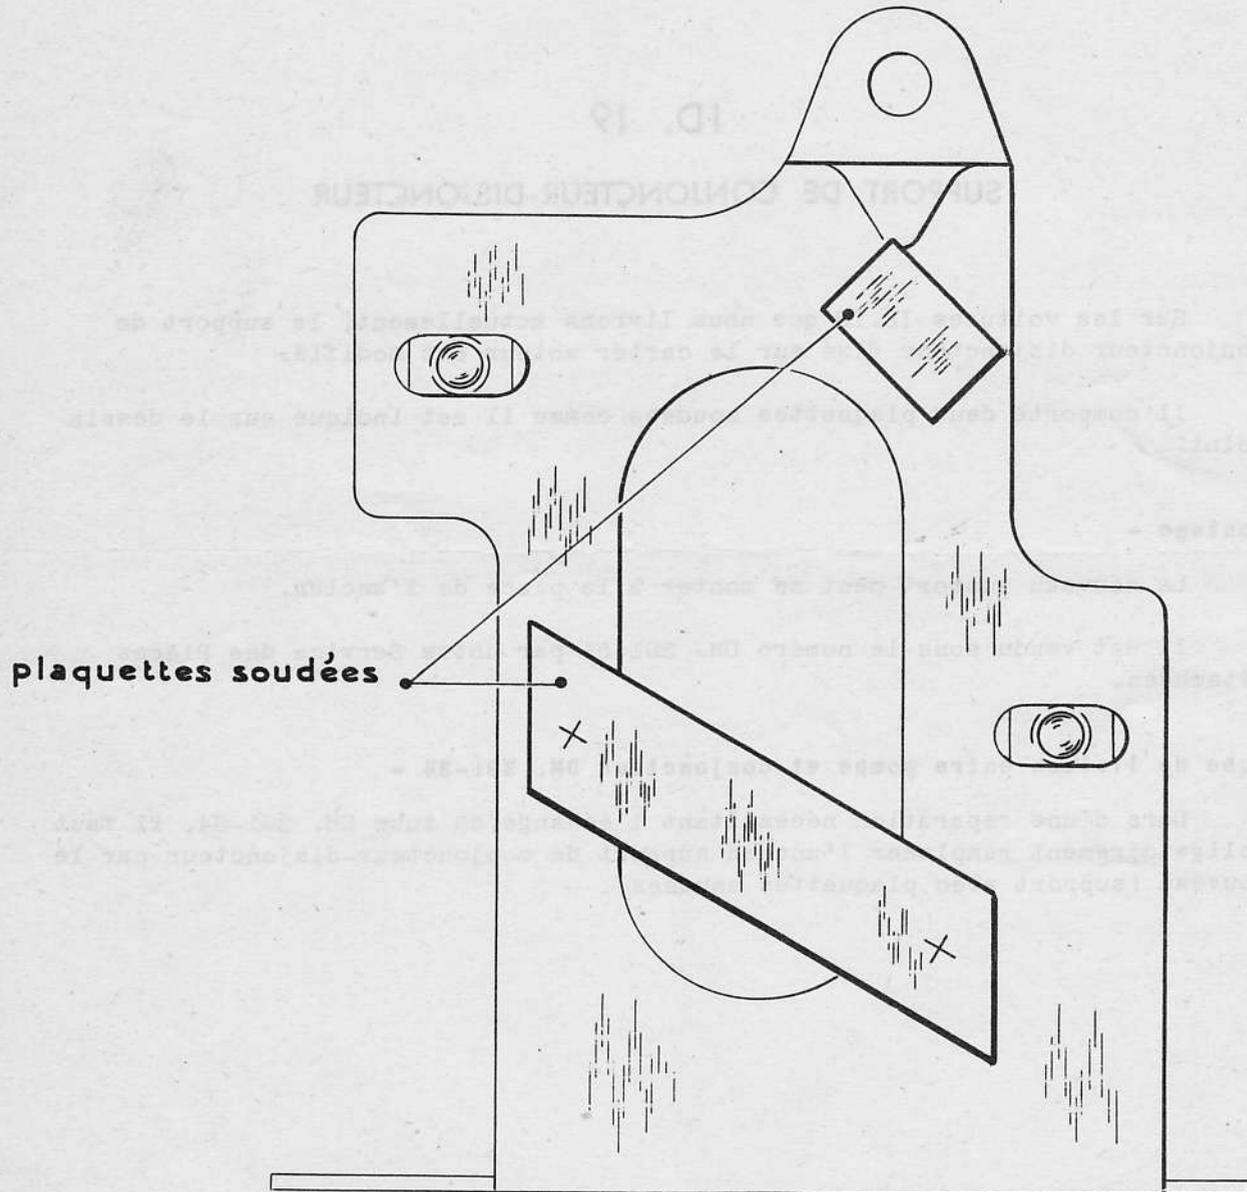
DM 391-51

Sur les voitures ID.19 que nous livrons actuellement, le support de conjoncteur disjoncteur fixé sur le carter moteur est modifié.

Il comporte deux plaquettes soudées comme il est indiqué sur le dessin joint.

Le nouveau support peut se monter à la place de l'ancien.

Il est vendu sous le numéro DM. 391-51 par notre Service des Pièces Détachées.

Lors d'une réparation nécessitant l'échange du tube DM. 391-84, il faut obligatoirement remplacer l'ancien support de conjoncteur-disjoncteur par le nouveau (support avec plaquettes soudées).
