Société Anonyme
ANDRÉ CITROËN

NOTE TECHNIQUE
à MM. les CONCESSIONNAIRES
N° 705

DS 19
COMMANDE DE RALENTI ACCÉLÉRÉ

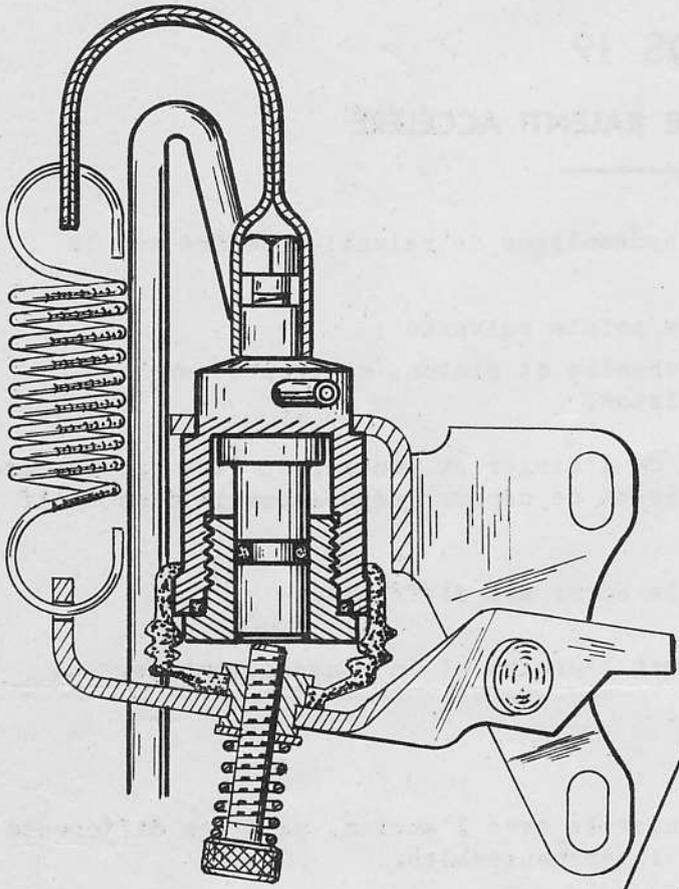
Fig.1 - ANCIEN MONTAGE

Les figures 1 et 2 vous donnent l'ancien et le nouveau montage.

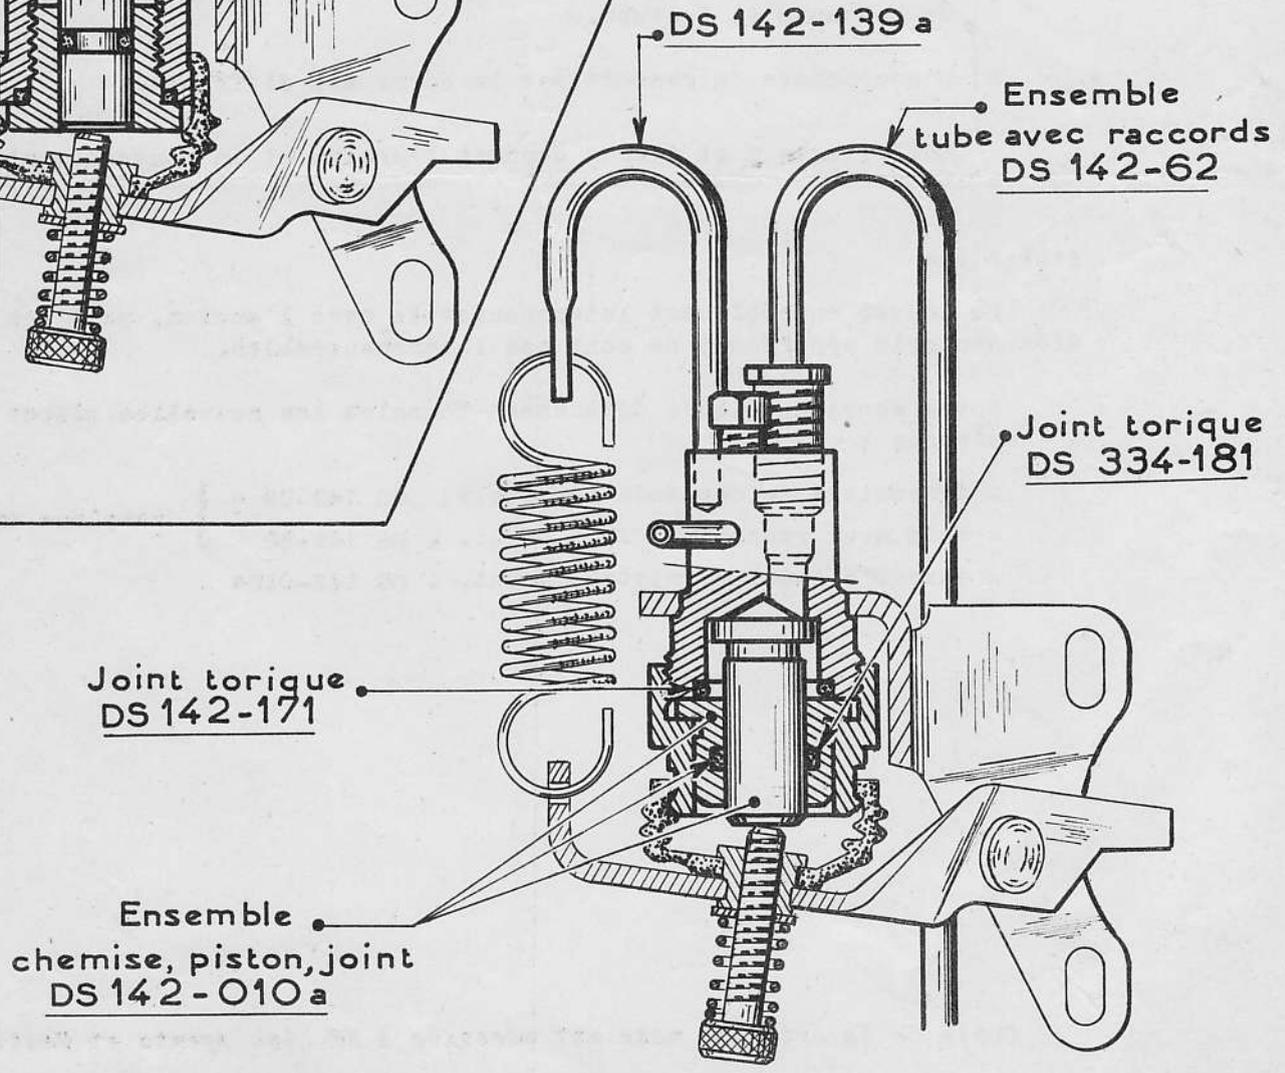
Fig. 2 - NOUVEAU MONTAGE

- 1) Le joint d'étanchéité entre chemise et piston, se trouve sur la chemise et non plus sur le piston.
- 2) L'arrivée de pression venant de l'étrier AV gauche, se fait par raccord vissé sur le corps, ce qui permet de déposer séparément le dispositif de commande et le tube.
- 3) L'accrochage du ressort sur le corps est différent.

Le nouvel ensemble est interchangeable avec l'ancien, mais les différents éléments pris séparément ne sont pas interchangeables.

| - dispositif de commande (ensemble) DS 142-09 a | } remplace DS 142-09 |
| - tube avec raccords DS 142-62 | |
| - ensemble chemise, piston, joint. . DS 142-010a | |
