NOTE TECHNIQUE
A MM. LES CONCESSIONNAIRES

N° 744

ID 19 T. T.
BOITE DE VITESSES

RAPPORT DE 2^{eme}. NOUVEAU MONTAGE DE LA MARCHE AR.

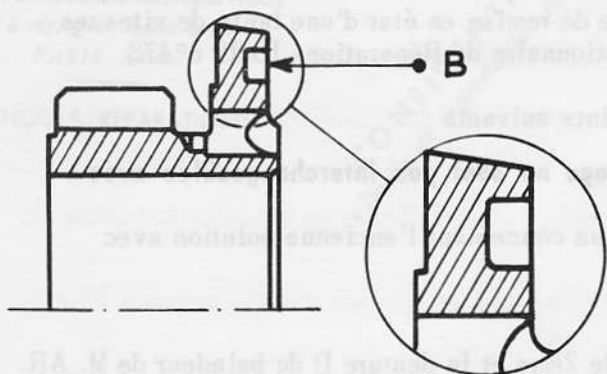
PIGNON DE COMMANDE DE 2^{ème} 18 dents
DM 333-14

ancien DM 333-14 : gorge de section rectangulaire en B
nouveau DM 333-14a : gorge de section semi-circulaire en B

Si le rapport 18 et 34 dents d'une ancienne boîte de vitesses doit être changé, vous devez le remplacer par l'ensemble complet 17-33 - 10 dents.

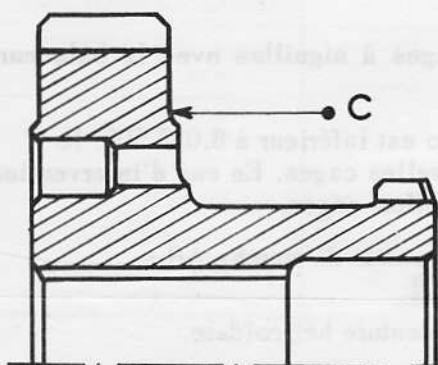
PIGNON DE 2^{ème} et DE M.A.R. 34 dents
D 333-15

ancien D 333-15 : épaulement en C
nouveau DM 333-15 : pas d'épaulement en C
